**Bureau d'Enquêtes sur les Accidents  
de Transport Terrestre**

# **Rapport d'enquête technique sur l'accident ferroviaire survenu à Longueville le 16 février 2005**

**Décembre 2005**

Rapport n°BEATT-2005-002

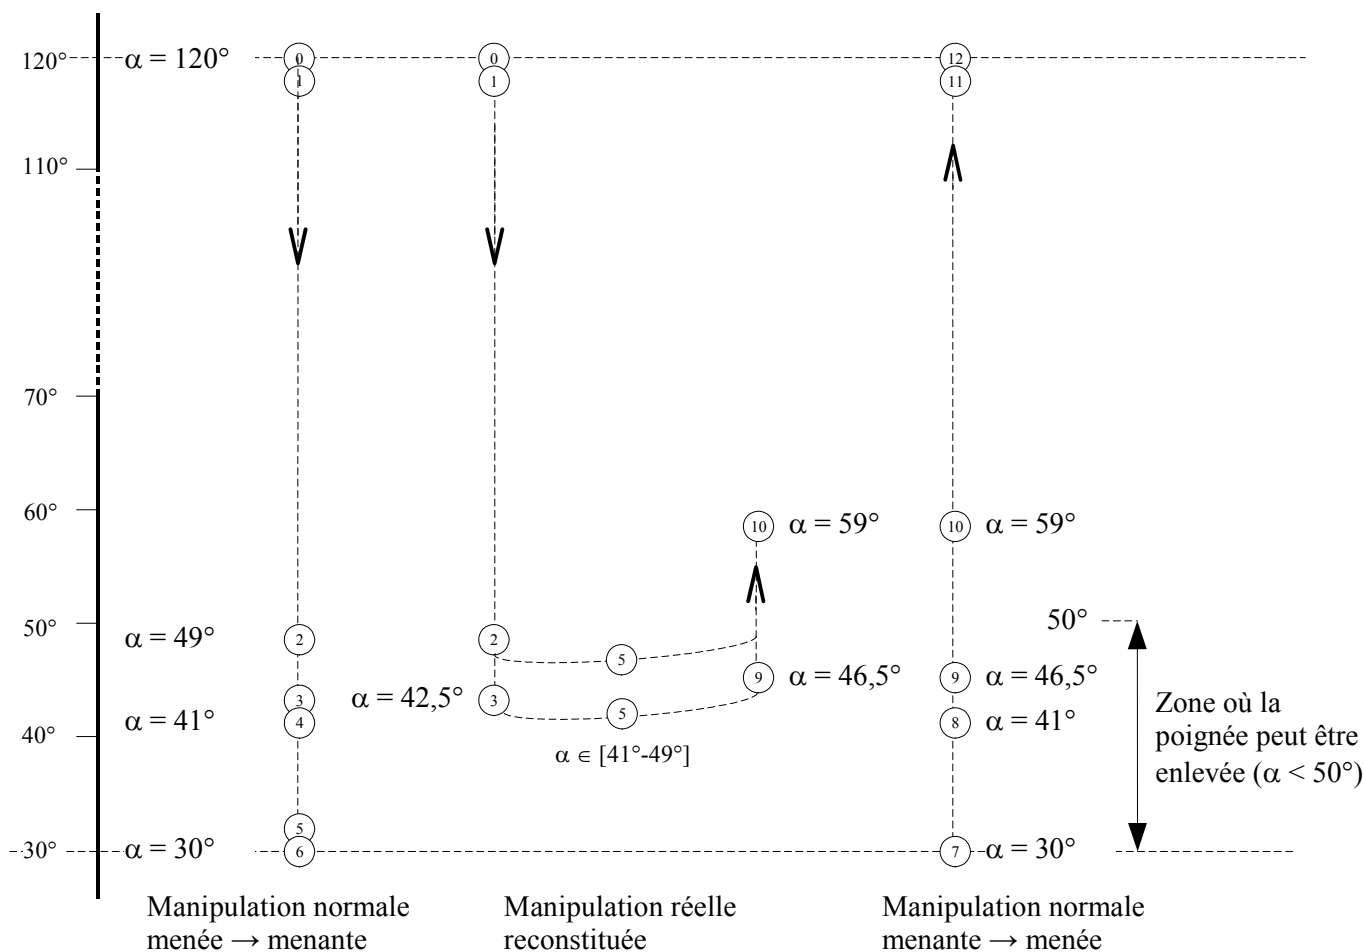
- 0) début de manipulation de la poignée sur la serrure ZG.
- 1) décrochement de la butée à bille de la position menée ;
- 2) connexion pneumatique de la commande de frein pour  $\alpha = 49^\circ$ .
- 3) connexion électrique de la commande de l'indicateur-enregistreur de vitesse pour  $\alpha$  (IV-EV) =  $42,5^\circ$ .
- 5) libération de la poignée et enclenchement sur le robinet de frein
- 9) déconnexion électrique de la commande de l'indicateur-enregistreur de vitesse pour  $\alpha = 46,5^\circ$ .
- 10) déconnexion pneumatique de la commande de frein pour  $\alpha = 59^\circ$ .

Du point de vue de la commande de frein, la locomotive s'est retrouvée en position « menée ».

**Recommandation R1 (SNCF) :** Modifier le système mécanique de réversibilité du type « interrupteur général ZG » des locomotives BB 66400 (ou le remplacer par une commande électrique) afin que soit rendue impossible une manœuvre de cet interrupteur plaçant la commande du frein dans un état intermédiaire par rapport aux états « locomotive menante » ou « locomotive menée ». A défaut, la position « locomotive menante » ou « locomotive menée » doit être contrôlée et être intégrée dans la chaîne de sécurité de conduite de l'engin.

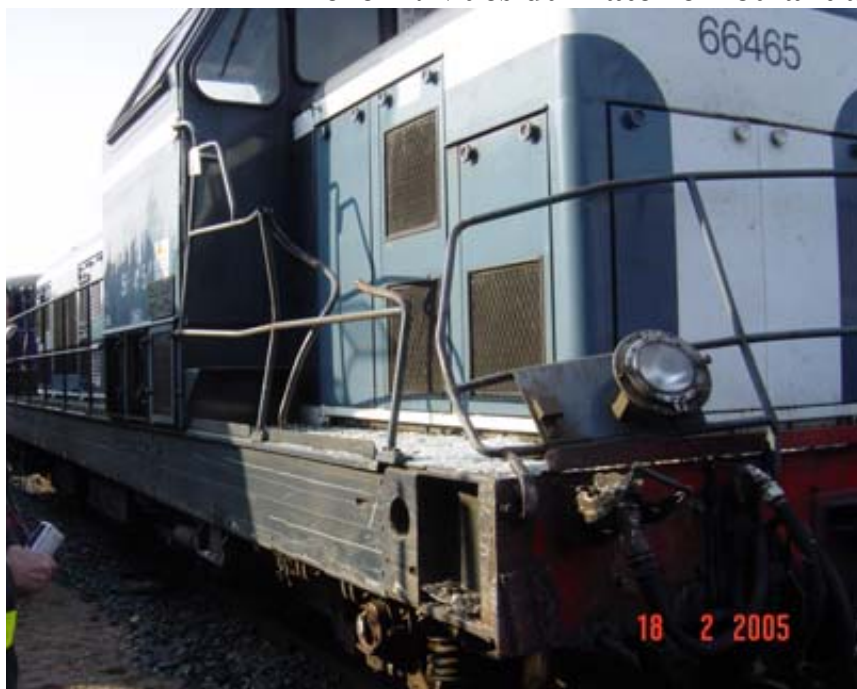
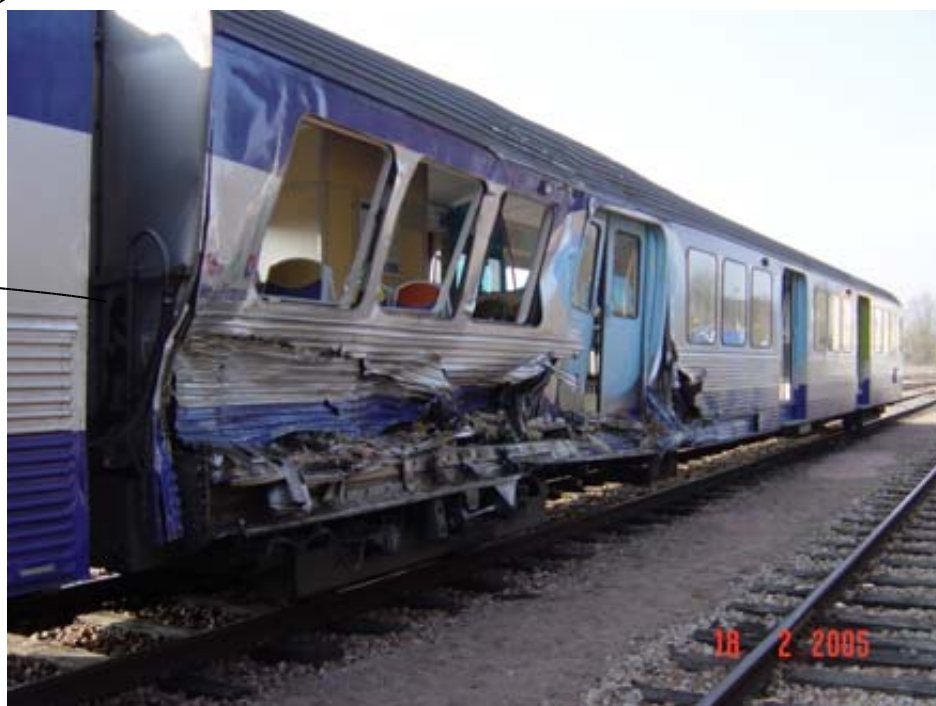
#### Annexe 4 : Vues du matériel roulant accidenté

La première voiture de la rame tamponnée a été éventrée sur environ 5 mètres et la locomotive de la rame tamponneuse a subi quelques dégâts matériels (cf. annexe 4).

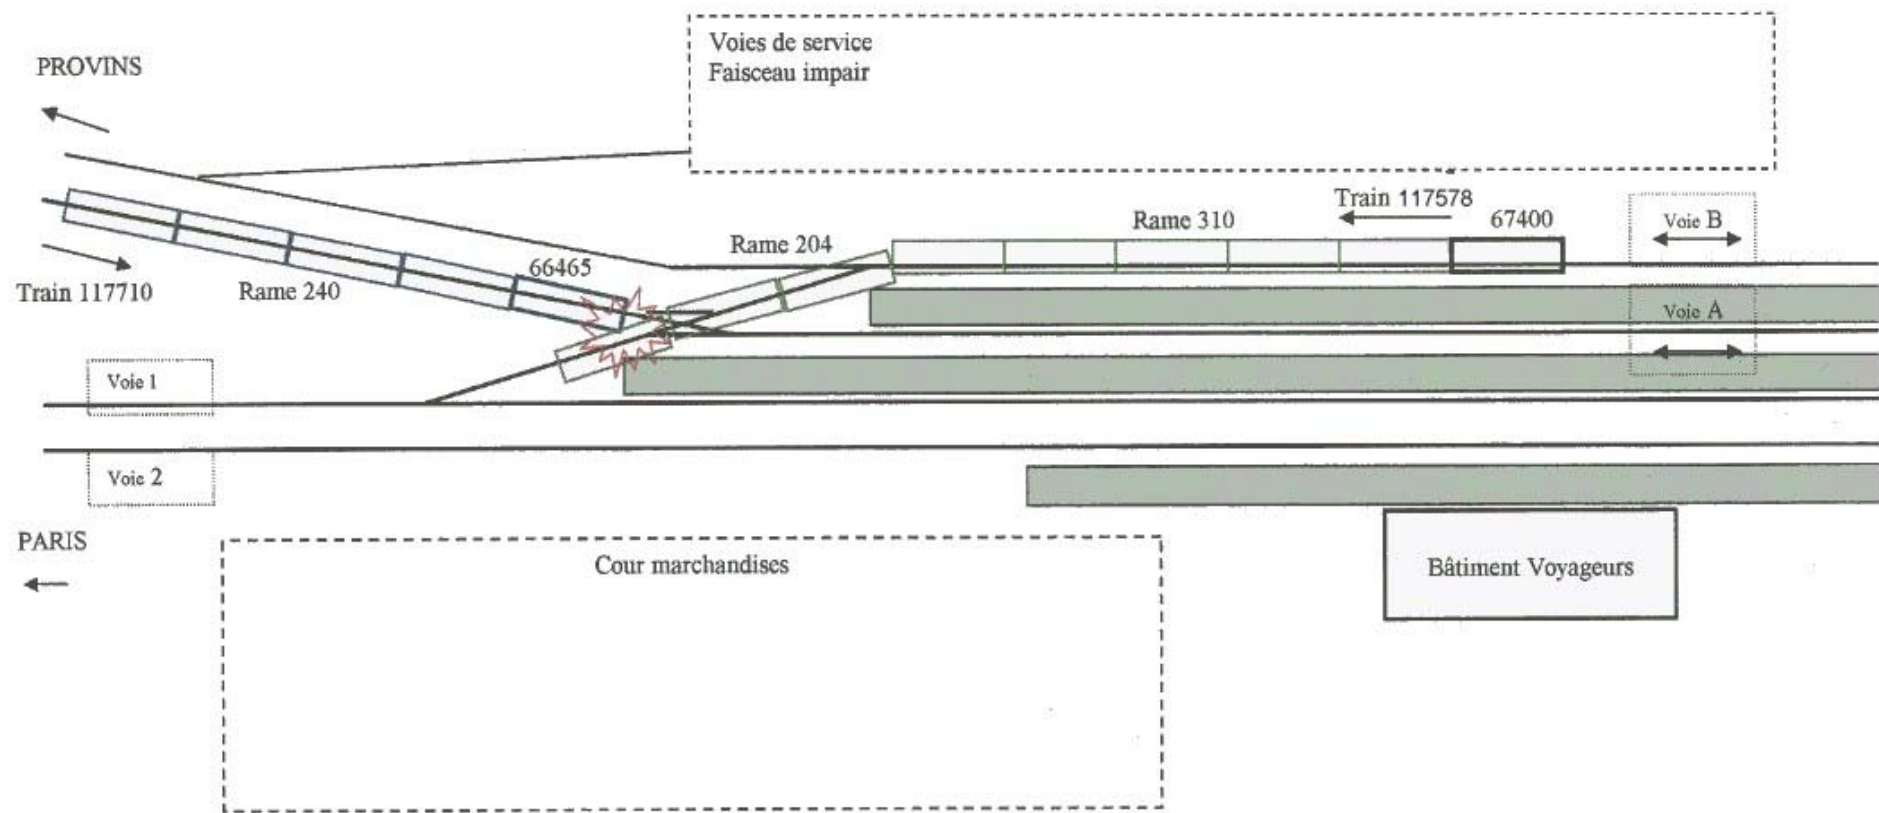
## Annexe 5 : Plan de voie de l'accident

La voie est déformée au niveau de la TJD 155/156 et le quai a été heurté et déplacé latéralement provoquant l'engagement du gabarit de la voie 1.

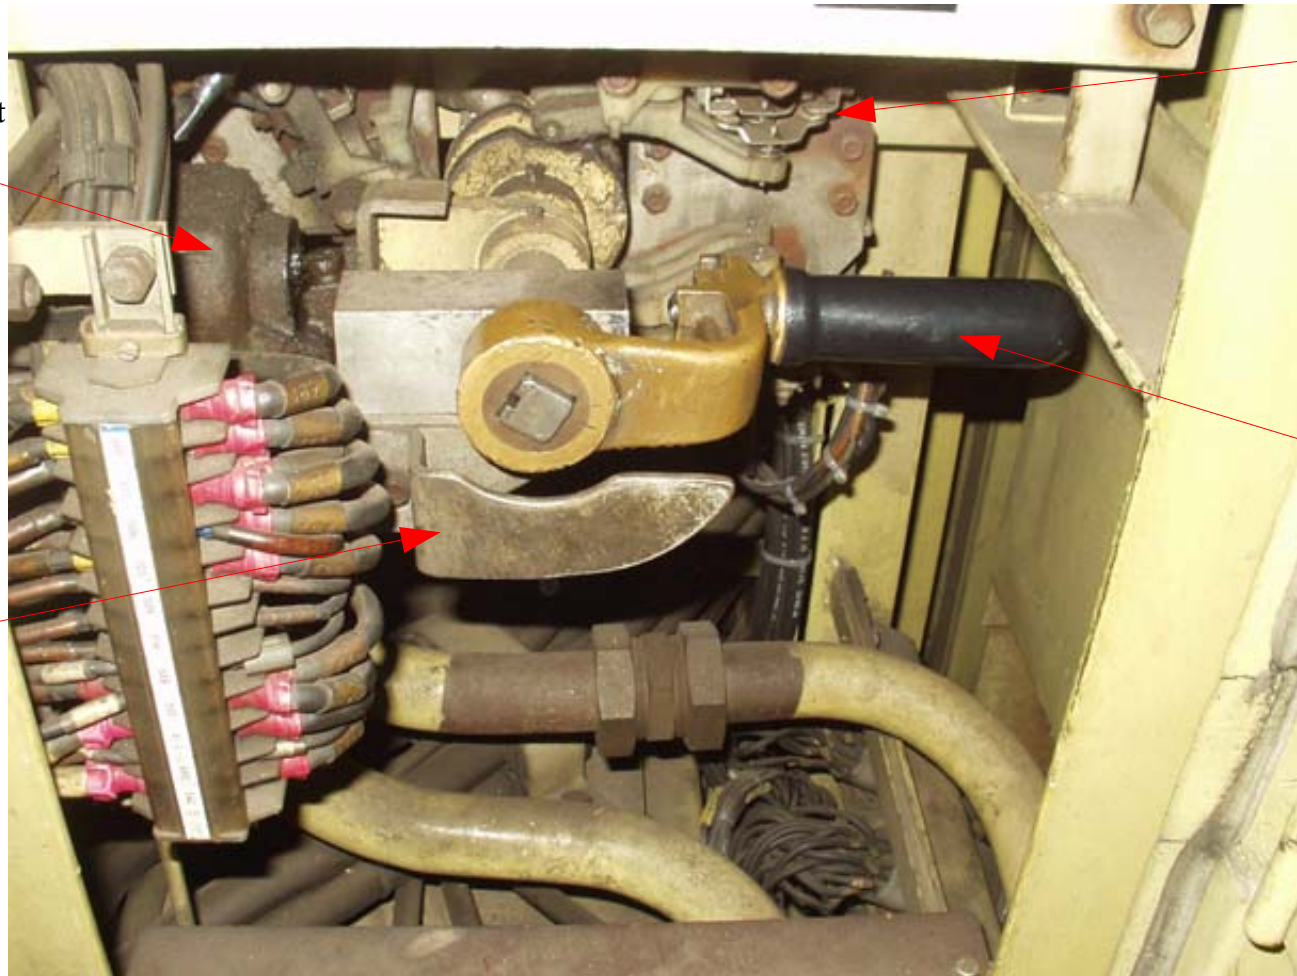
### Annexe 9 : poignée de commande sur serrure ZG

La locomotive concernée, du type « BB 66400 » en service depuis 1969, a présenté un défaut du fait que sa serrure mécanique de réversibilité n'a pas été verrouillée en position opérationnelle de marche ; les vibrations de l'engin ont alors provoqué une rotation de l'axe cette serrure de réversibilité, entraînant l'inhibition de la commande du frein.

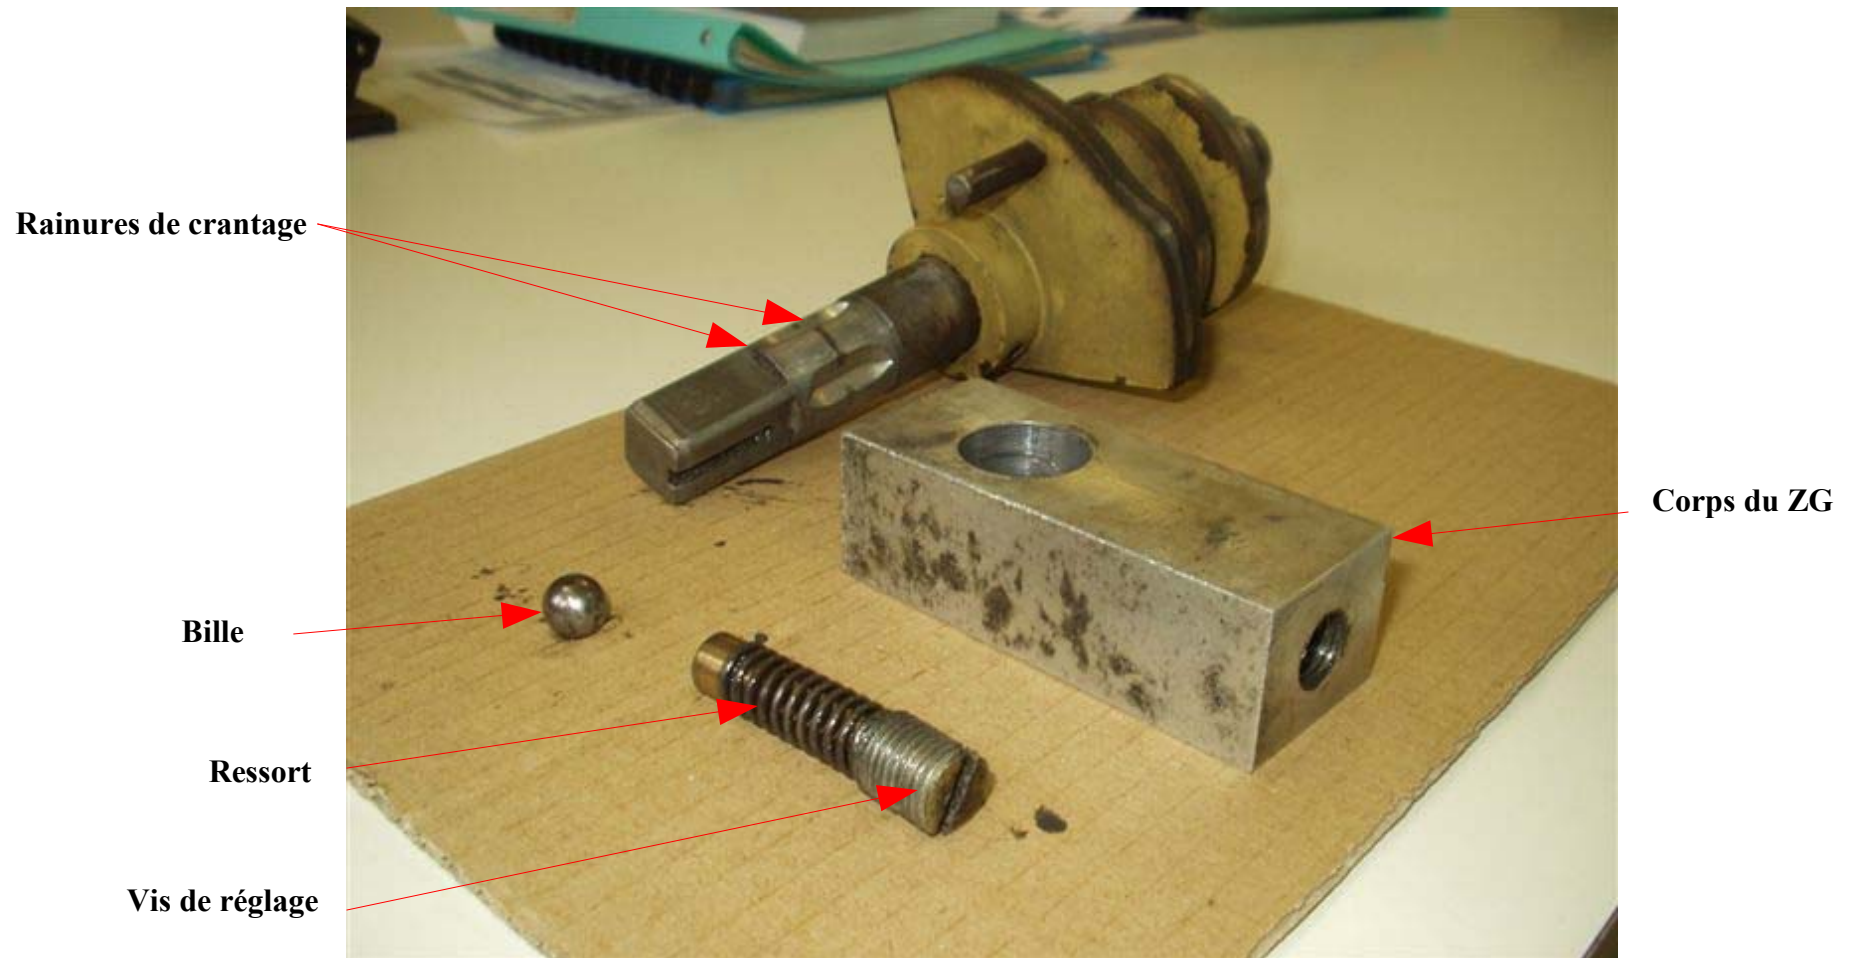
## Annexe 10 : Arbre à cames de la serrure ZG

Il s'agit d'un organe à commande manuelle qui assure la fonction d'interrupteur vis à vis de la connexion entre le robinet de frein du mécanicien et la conduite générale (CG). Comme déjà cité au paragraphe 3.4.3, la stabilité des positions « menantes » et « menées » est obtenue par un système de butée à billes (cf. annexe 10).
